## Rapport sur le suivi morphosédimentaire du sillon de Talbert pour l'année 2013

Décembre 2013

**SUIVI MORPHOSEDIMENTAIRE DU SILLON DE TALBERT POUR L'ANNÉE 2013**  
**(COMMUNE DE PLEUBIAN – PÉRIODE de septembre 2012 à septembre 2013)**

## COMMUNE DE PLEUBIAN (CÔTES D'ARMOR) ET CONSERVATOIRE DE L'ESPACE LITTORAL ET DES RIVAGES LACUSTRES

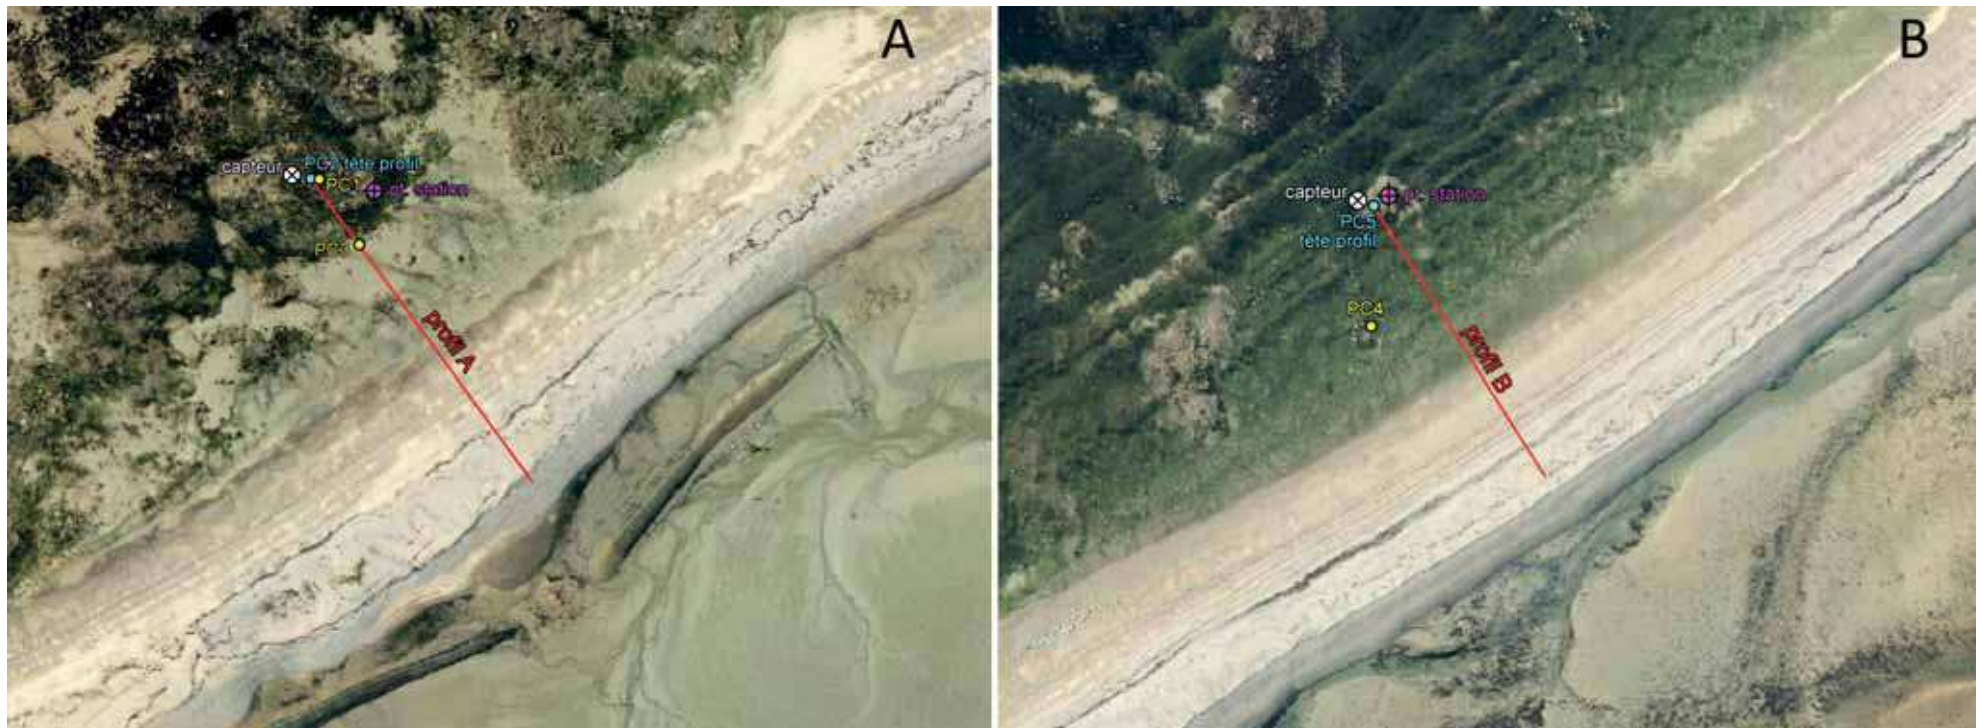
Figure 15A et 15B : Localisation des points d'amer le long des deux radiales de mesure de profil de plage.
